Réduction de l'exposition au radon : illustration d'une action de remédiation (cas de l'IUT de Vire - calvados)

Gilbert PIGREE - Pierre BARBEY

*Demi-journée d'information RADON
et Qualité de l'air intérieur dans les bâtiments*

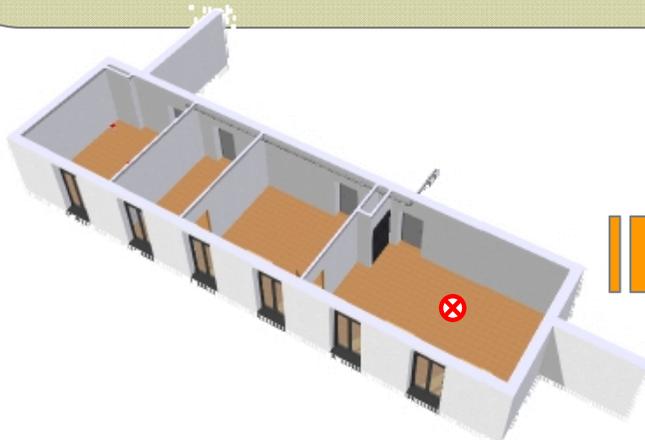
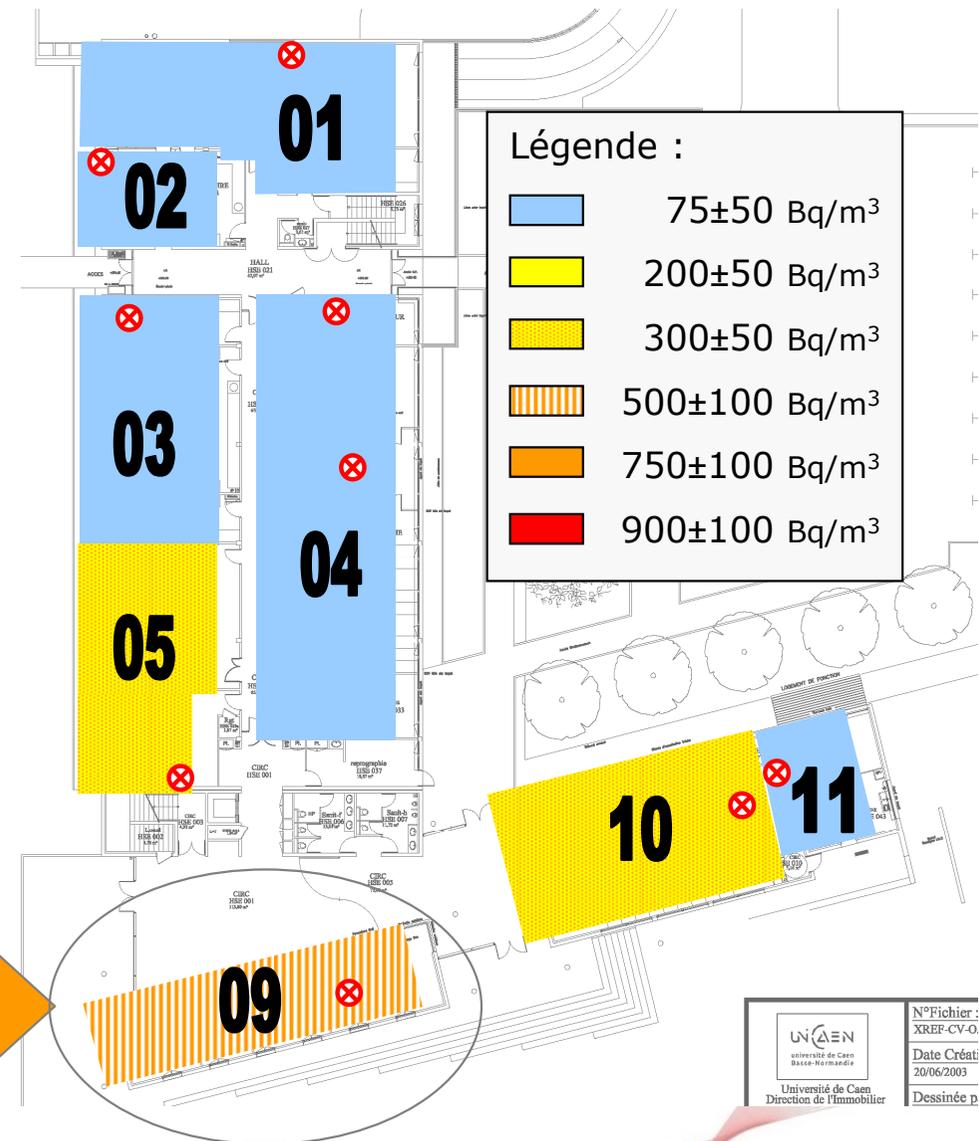
■ Dépistage réglementaire initial (réalisé à partir de Nov-2011)

Dépistage par organisme agréé (ACRO)
Mesure intégrée durant 111 jours

CONSTAT :

1. Dépassement 1^{er} seuil d'action (400 Bq/m³)
=> zone homogène (ZH) n° 09
2. autres valeurs d'intérêt
=> amphithéâtre et salles informatiques

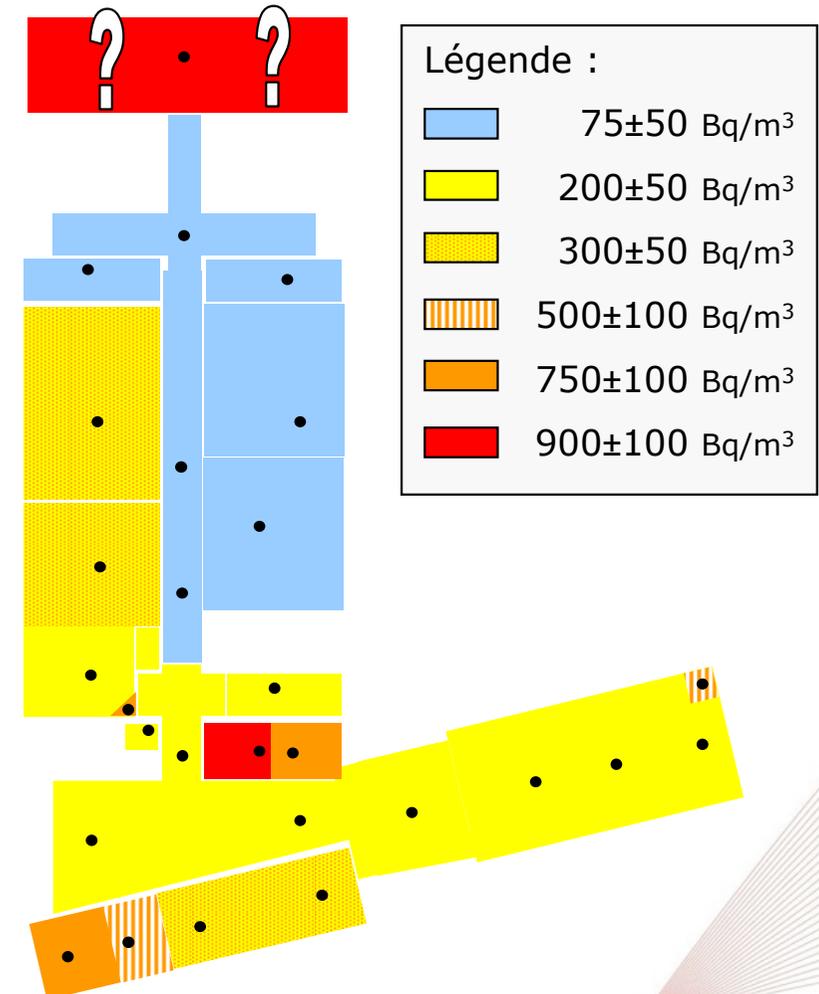
CONCLUSION :

Une large emprise au sol est concernée

Le radon pénètre à plusieurs endroits

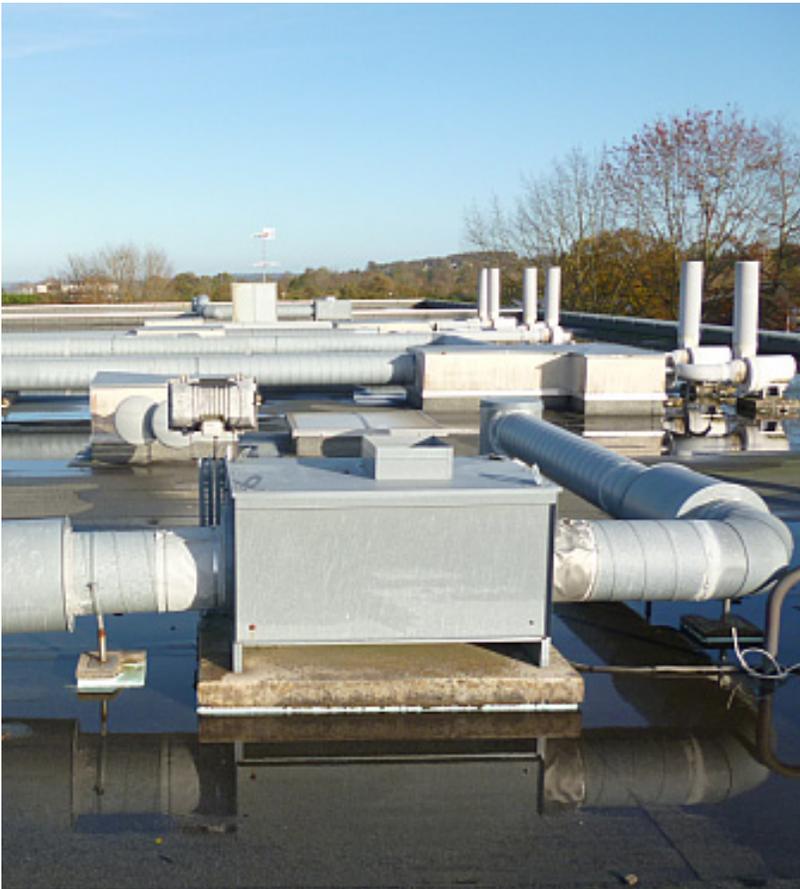
1. clapets coupe-feu étaient verrouillés
=> **identifiés et réarmés**
2. un des trois extracteurs était en panne
=> **réparé**
3. des gaines étaient percées
=> **changées**
4. absence extraction dans WC filles
=> **posée**
5. Filtres CTA amphi encrassés
=> **changés**
6. Grilles d'aération fenêtres mal montées
=> **modification**

✓ Décision prise d'intégrer nettoyage du réseau et prévention au marché ventilation/chauffage

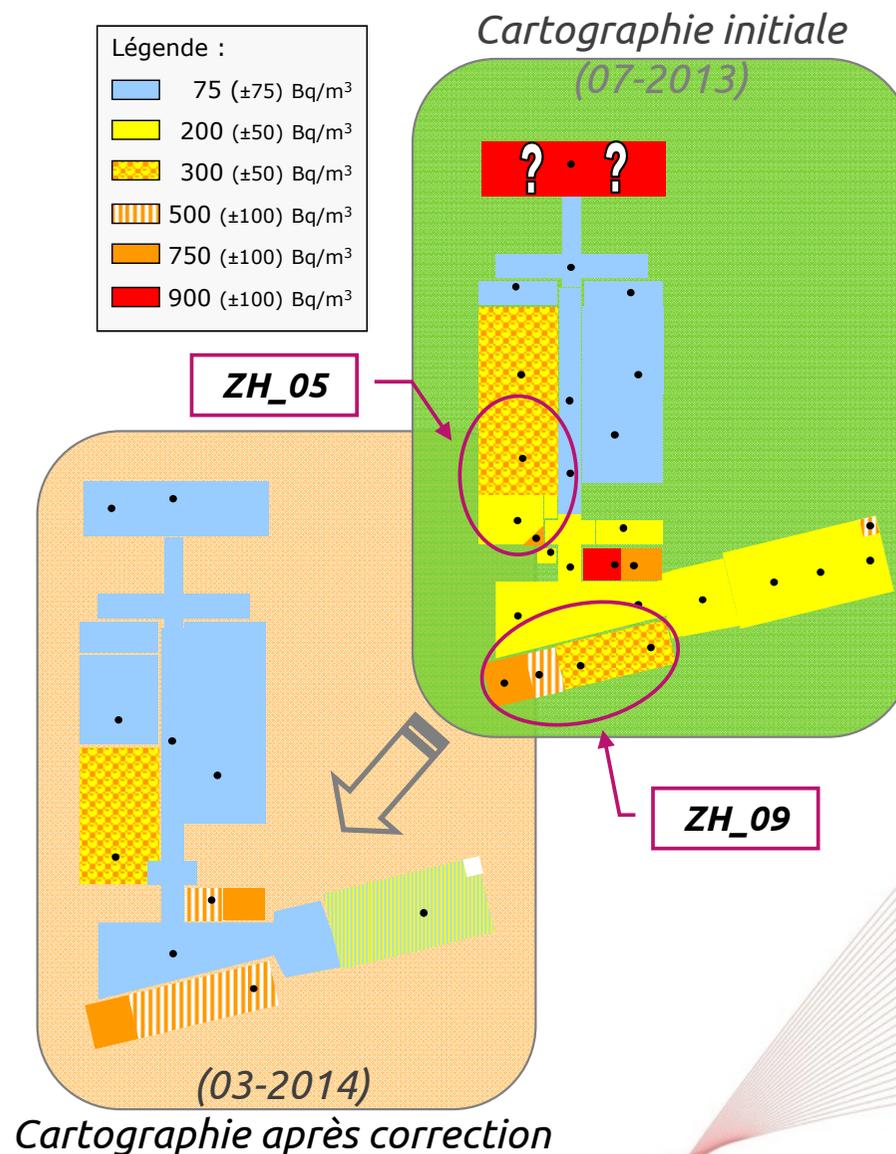
CONCLUSION :

Besoin d'une correction complémentaire

Dans les bureaux (ZH_9) la situation reste rédhibitoire

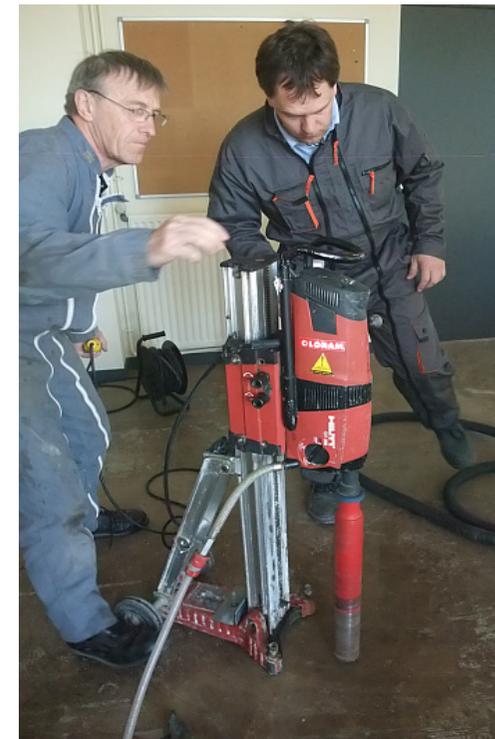
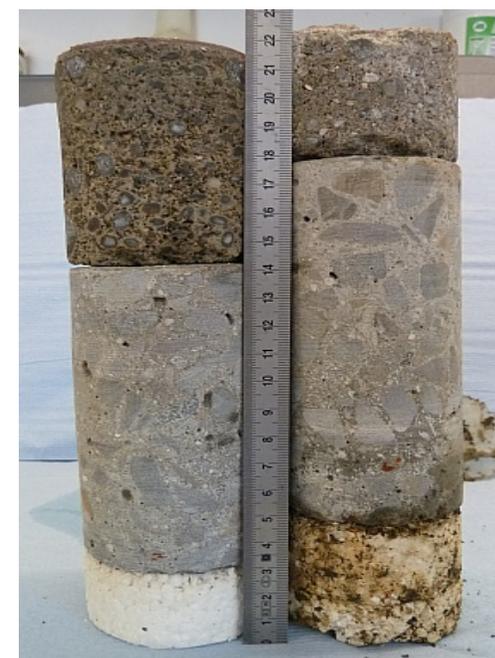
CONCLUSION :

- *radon provient des couches géologiques*
- *réservoir radon = gaz piégé dans remblai*
- *pénétration diffuse : à la faveur de fissures et retraits multiples et « non apparents »*

⇒ **Besoin d'une solution complémentaire, différente de l'étanchement de l'interface sol/bâtiment car impossible à faire**

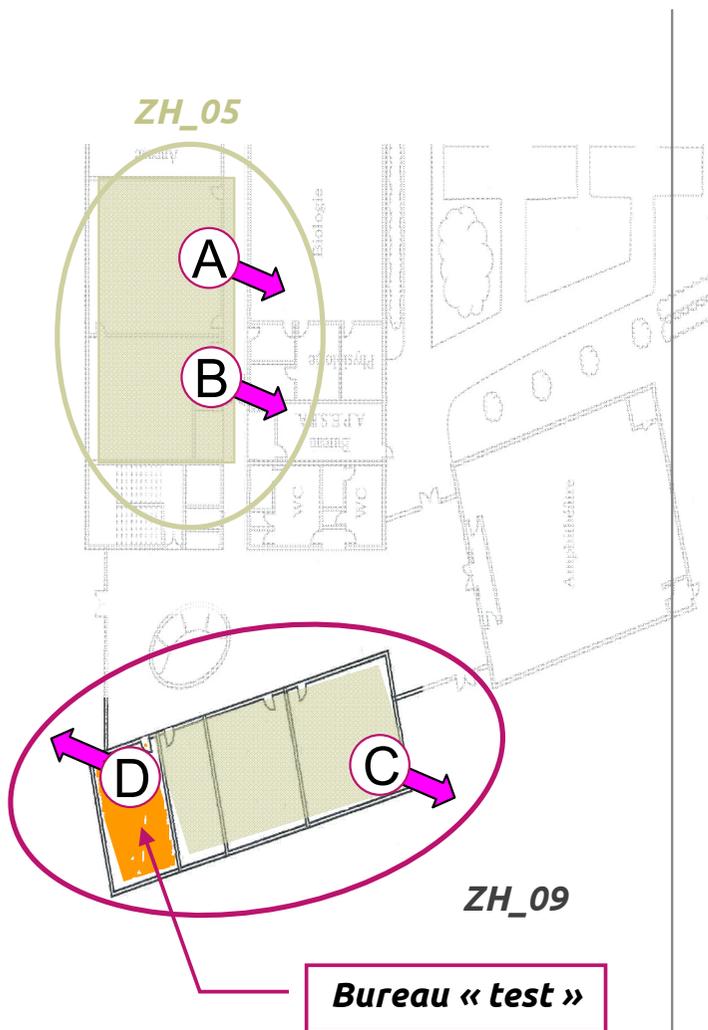
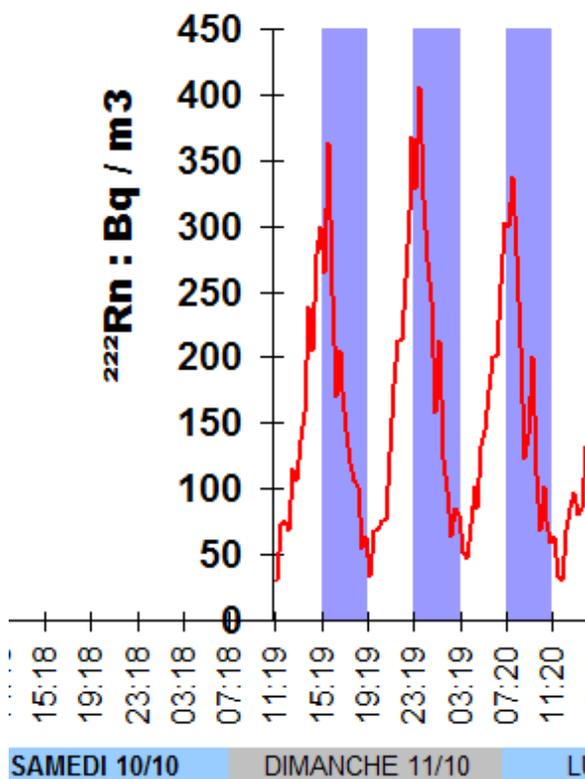
Evolution [C] en radon vs fonctionnement SDS

☐ Incidence positive sur la [C] en radon

↗ SDS (OFF) => [C] ↗

↘ SDS (ON) => [C] ↘

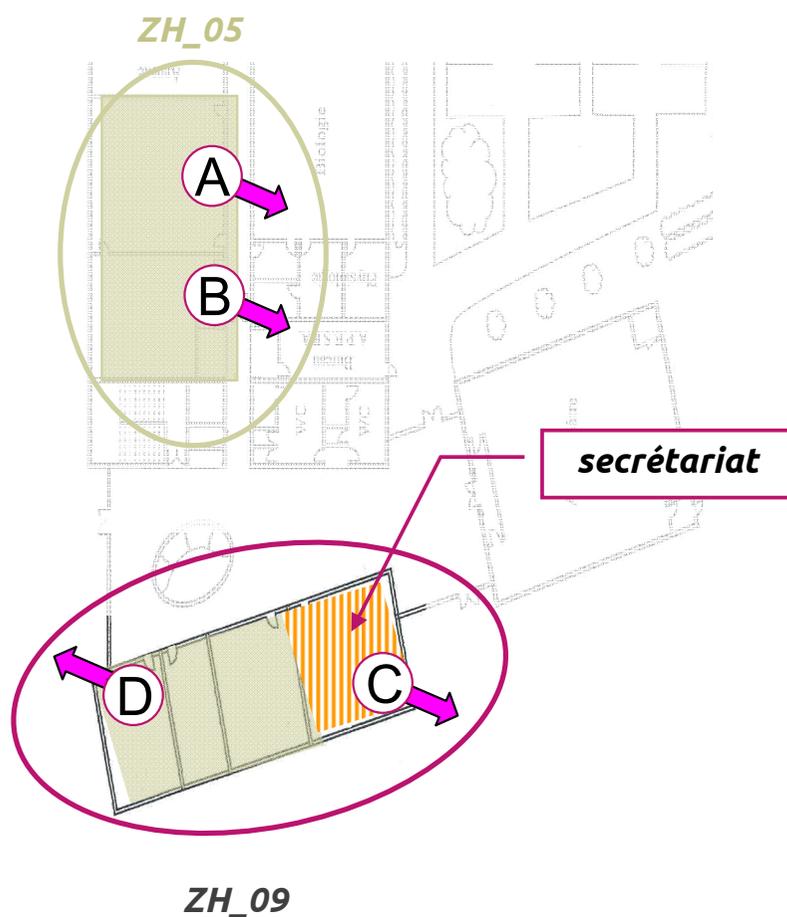
- Résultats dans le secrétariat : [C] en radon – ^{222}Rn

AVANT : situation initiale

12/07-13 || 707 Bq/m³
F_{eq}# 0 → 15/01-14

15/01-14 || 426 Bq/m³
F_{eq} = 0,25 → 07/04-14

12/11-15 || 31_(±7) Bq/m³
F_{eq} = ? → 03/03-16

≈ 5%

APRES : mise en service SDS final
