Réduction de l'exposition au radon : illustration d'une action de remédiation (cas de l'IUT de Vire - calvados)

Gilbert PIGREE - Pierre BARBEY

*Demi-journée d'information RADON
et Qualité de l'air intérieur dans les bâtiments*

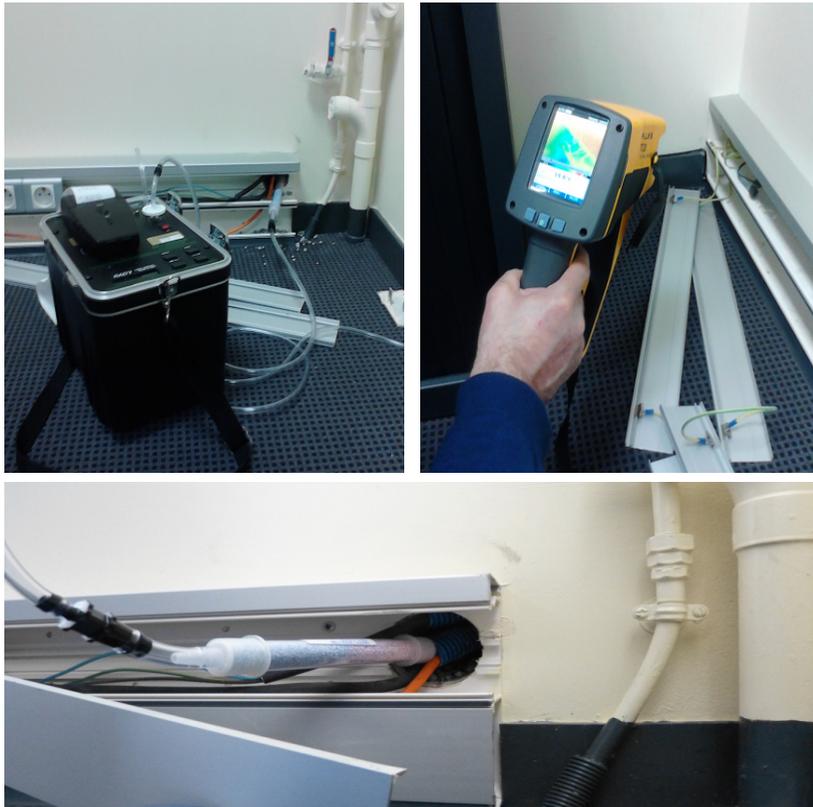
- Recherche voies d'entrée :
 - => répartition 3D et 2D de la [C]
 - => examen des plans des réseaux
 - => balayage avec caméra thermique
 - => utilisation d'un « sniffer » radon

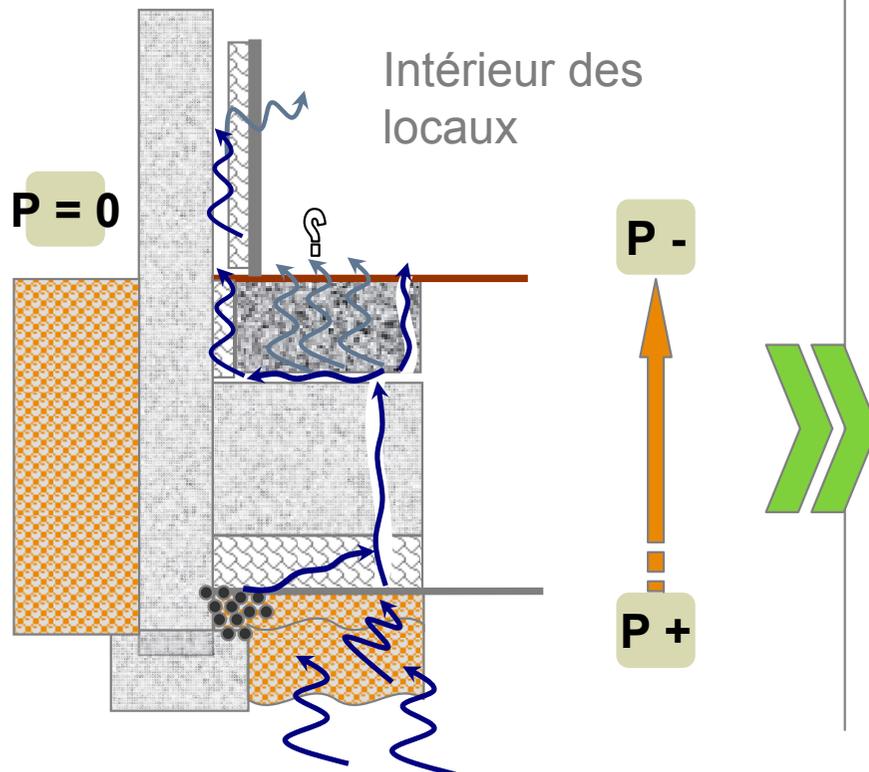
Hypothèse de départ :

- La différence de pression entre l'intérieur des locaux et sous le dallage favorise la pénétration du radon
